مظاهر التجوية وأثرها على صخور البناء بفيلا سيلين

- إعداد: د. إسماعيل الفرجاني الشوشان
- د. عباس رجب عبد الرحيم
- د. صلاح الدين موسى القرمادي
- د. أبو راوي مصطفى المرخية

2- أطلس لأهم مظاهر التجوية بأنواعها طبقاً لـ (Fitzner et.al., 2002, 2004) والتي لوحظت بالمبنى ري بفيلا سيلسن المطلة على شاطئ البحر بمدينة الخمس، شمال-غرب ليبيا. (مخرجات البحث الحالي)

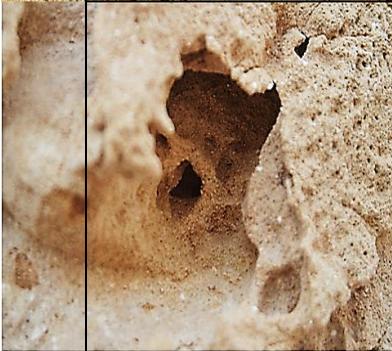
2

Gr-1 'Loos of stone material'	'Relief'		
3

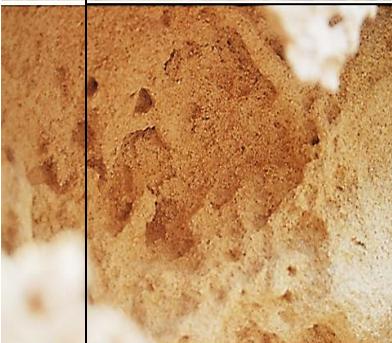
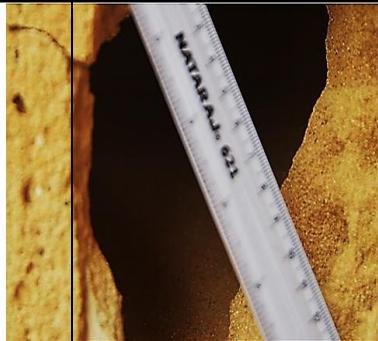
مجموعة -1 التجوية بفقدان مادة الصخر	تغير تضاريس الصخر الخارجية	Alveolar weathering	تغير الشكل الخارجي لسطح الصخر بسبب عوامل التجوية تشكل في شكل فجوات"

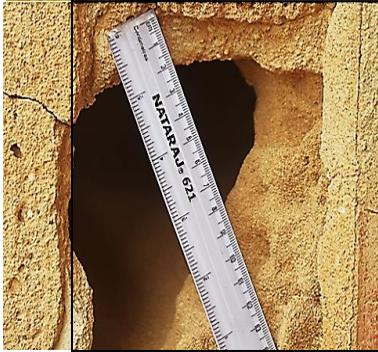
4

5
تغير الشكل الخارجي لسطح الصخر بسبب عوامل التجوية "تجاويف" وعدم استواء لسطح الصخر نتيجة التجوية التفاضلية	Weathering out of stone components	التجوية بمكونات الصخر	Gr-1 "Loos of stone material"

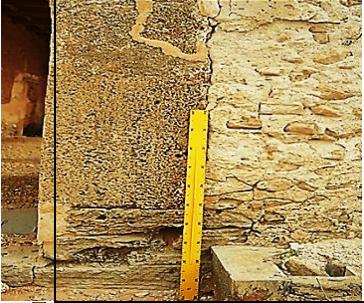
"Relief" تغير تضاريس الصخر الخارجية	مجموعة - 1- التجوية بفقدان مادة الصخر

7
تغير الشكل الخارجي لسطح الصخر بسبب عوامل التجوية	Weathering out dependent on stone structure			بيانية

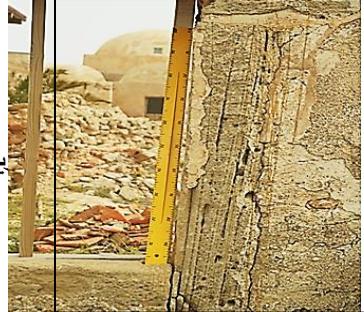
8
تشكل على هيئة تجاويف تبعا لخصائص الصخر التركيبية"	التجوية تبعا لبنية وتكوين الصخر

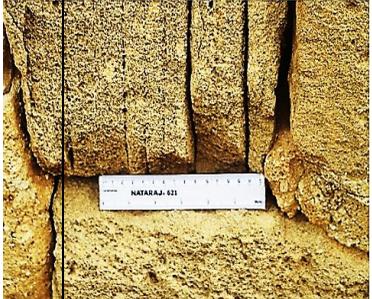
9
تغير الشكل الخارجي لسطح الصخر بسبب عوامل التجوية تشكل في شكل فجوات"	Alveolar weathering	التجوية في شكل تجاويف ونقر

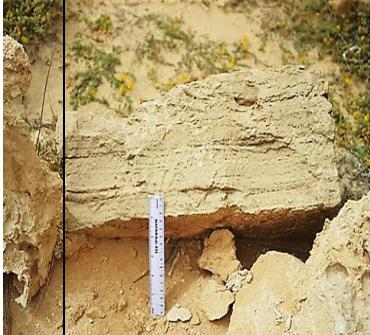
<p>تغير الشكل الخارجي لسطح الصخر بسبب عوامل التجوية</p> <p>تَشكُل في شكل فجوات</p>	<p>Weathering out dependent on stone structure</p> <p>"التجوية تبعاً لبنية وتكوين الصخر"</p>

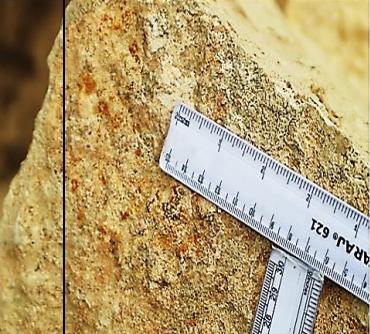
12
<p>انفصال فردي أو كلي لحبيبات الصخر الصغيرة</p>	<p>Granular Disintegration</p> <p>"تفكك حبيبي"</p>	<p>Granular disintegration into powder</p> <p>"تفكك الحبيبات إلى مسحوق"</p>	<p>مجموعة -3</p> <p>Detachment</p>

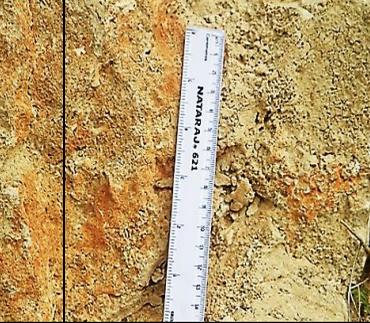
13
<p>مستعمرات الكائنات الحية الدقيقة والنباتات العليا</p>	<p>Biological Colonization</p> <p>"مستعمرات بيولوجية"</p>	<p>Micro-biological Colonization</p> <p>استعمار الكائنات الحية الدقيقة "فطريات, طحالب, اشنيات"</p>	<p>"الانفصالية"</p> <p>مجموعة -2</p> <p>التجوية بالتلون/ ترسيب</p>

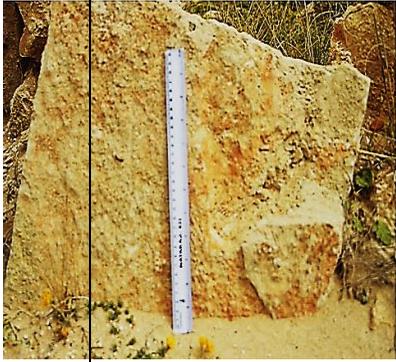
<p>انفصال أجزاء من سطح الصخر في شكل رقائق من الحدود الخارجية نتيجة لعوامل التجوية</p>	<p>Back weathering due to loss of Scales</p> <p>"انفصال رقائق الصخر الخارجية نتيجة لعوامل الكائنات الحية الدقيقة"</p>	<p>"التجوية بفقدان مادة الصخر موازيا لسطح الصخر الأصلي" + "مستعمرات بيولوجية"</p>	<p>مجموعة -1 "فقدان مادة الصخر" + مجموعة -2 التجوية بالتلون/ ترسيب</p>

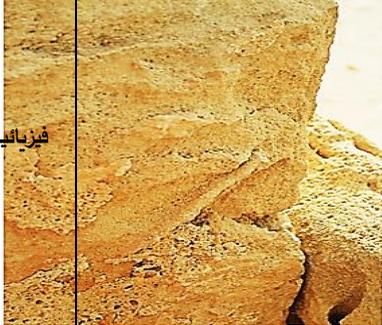
<p>15</p>
<p>تغير الشكل الخارجي لسطح الصخر بسبب عوامل التجوية تكون نتوءات نتيجة لفقد حبيبات من على سطح الصخر"</p>	<p>Roughening</p> <p>"التجوية بتخشن السطح الخارجي للصخر"</p>	<p>"Relief"</p> <p>تغير تضاريس الصخر الخارجية</p>	<p>مجموعة -1 التجوية بفقدان مادة الصخر</p>	<p>فيزيائية</p>

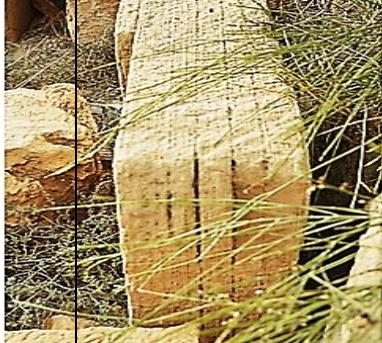
<p>16</p>
<p>تغير الشكل الخارجي لسطح الصخر بسبب عوامل التجوية</p>	<p>"التجوية تبعا لبنية وتكوين الصخر"</p>

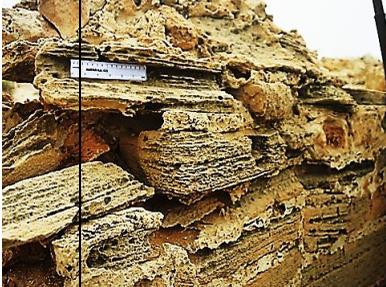
<p>تغير الشكل الخارجي لسطح الصخر بسبب عوامل التجوية</p>	<p>Weathering out dependent on stone structure</p>

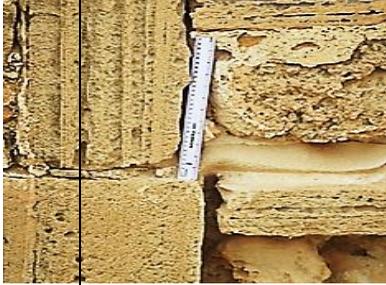
<p>18</p>
<p>"تشكل على هيئة تجاويف تبعاً لخصائص الصخر التركيبية"</p>	<p>"التجوية تبعاً لبنية وتكوين الصخر"</p>	<p>"Relief" تغير تضاريس الصخر الخارجية</p>	<p>Gr-1 "Loos of stone material" مجموعة -1 التجوية بفقدان مادة الصخر</p>

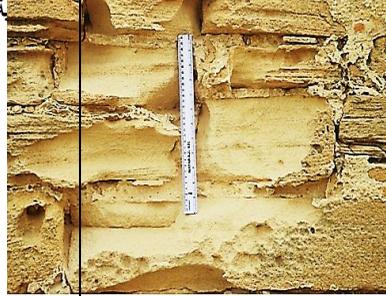
<p>19</p>
<p>تغير الشكل الخارجي لسطح الصخر بسبب عوامل التجوية "تجاويف وعدم استواء لسطح الصخر نتيجة التجوية التفاضلية"</p>	<p>Weathering out of stone components</p> <p>التجوية بمكونات الصخر</p>

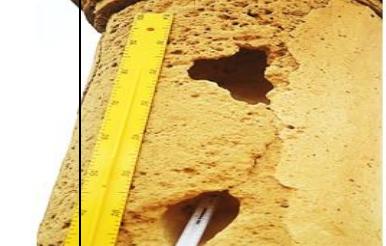
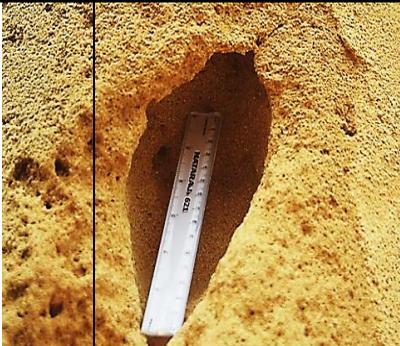
<p>20</p>
<p>نشوء الحفر الصغيرة على سطح</p>	<p>Pitting & Caving</p>

<p>الصخر وحدوث التجاويف والتكهيف بواسطة عوامل التجوية</p>	<p>التجوية بالتنقير والتجويّف</p>

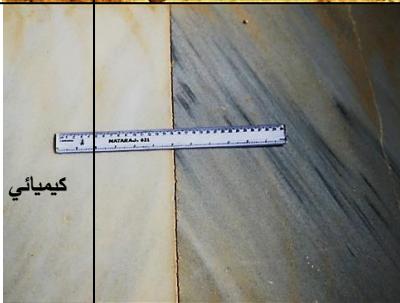
<p>22</p>
<p>تغير لوني يحدث نتيجة التجوية الكيميائية</p>	<p>"التجوية بالتلون"</p>	<p>"ترسبات ملحية غير متماسكة"</p>	<p>مجموعة - 2- التجوية بالتلون/ ترسيب</p>	<p>كيميائي</p>

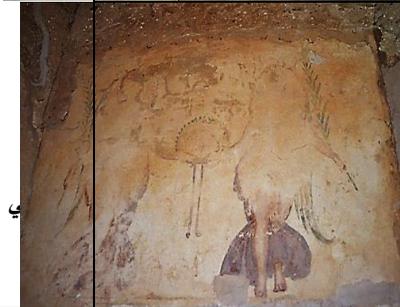
<p>23</p>
<p>تغير لوني يحدث نتيجة التجوية الكيميائية</p>	<p>Coloration "التجوية بالتلون"</p>	<p>Loose salt deposits "ترسبات ملحية غير متماسكة"</p>	<p>Gr.2 Discoloration/De posits</p>	<p>بي</p>

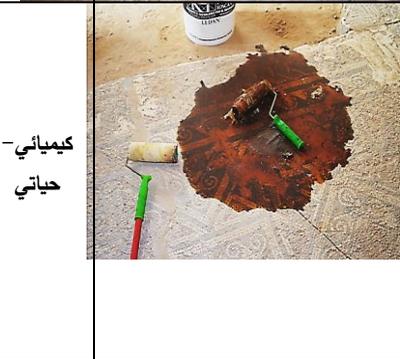
<p>24</p>
<p>تدخلات بشرية بقصد أو بدون قصد تؤدي الى ترسيب أوساخ على سطح مواد البناء الاثريّة</p>	<p>Soiling due to anthropogenic impact " الطمس بتدخل الانسان "</p>	<p>Soiling "طمس المعالم"</p>	<p>مجموعة - 2- التجوية بالتلون/ ترسيب</p>	<p>كيميائي- حياتي</p>

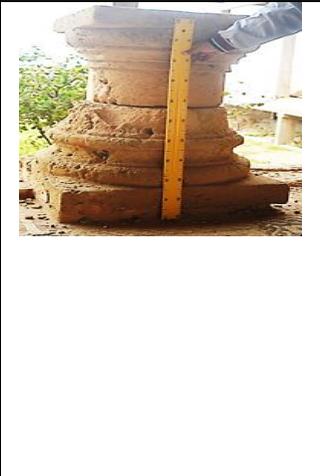
27
<p>تغير الشكل الخارجي لسطح الصخر بسبب عوامل التجوية</p> <p>تشكل في شكل فجوات</p>	<p>Alveolar weathering</p> <p>التجوية في شكل تجاويف ونقر</p>	<p>'Relief'</p> <p>تغير تضاريس الصخر الخارجية</p>	<p>مجموعة -1 التجوية بفقدان مادة الصخر</p>	فيزيائية

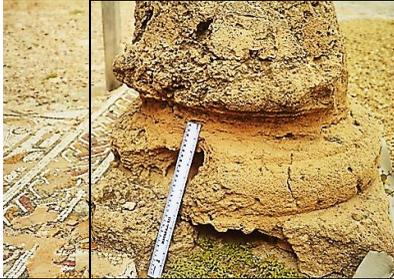
تشكل في شكل فجوات						
انفصال مواد الصخر بانتظام في اتجاه مواز للسطح	Back weathering due to loss of crusts	Back Weather-ing " التجوية التراجعية"

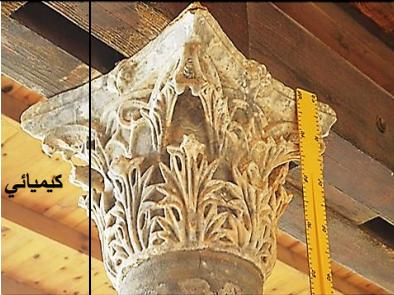
30
تغير لوني يحدث نتيجة التجوية الكيميائية	Coloration "التجوية بالتلون"	Loose salt deposits "ترسبات ملحية غير متماسكة"	مجموعة -2 التجوية بالتلون/ ترسيب	كيميائي

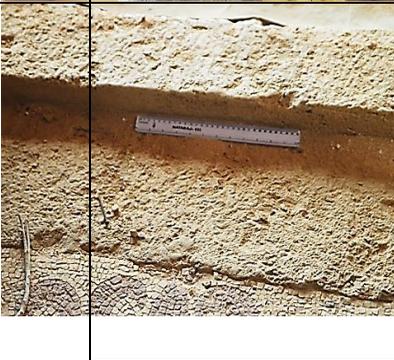
31
انفصال أجزاء كبيرة من الصخر بأشكال غير منتظمة " مرحلة انتقالية بين التفتت والتحول الى شظايا"	Crumbling to Splintering "التفتت والتحول الى شظايا"	Crumbly Disintegration " التفتت والتحطم"	Gr.-3- "Detachment" مجموعة -3 التجوية بالانفصال

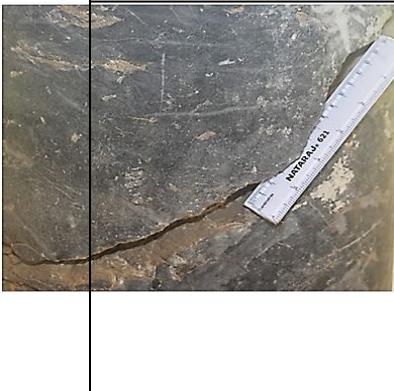
32
تجوية الشقوق المرتبطة بتركيبه الصخر وذلك نتيجة لعوامل التجوية المؤثرة عليها	Weatherin-g out dependent on stone structure "التجوية المعتمدة على بنية الصخر"	Fissures "التجوية بالشقوق"	Gr.-4- Fissures / deformation مجموعة -4 التجوية بالتشوه والتصدعات

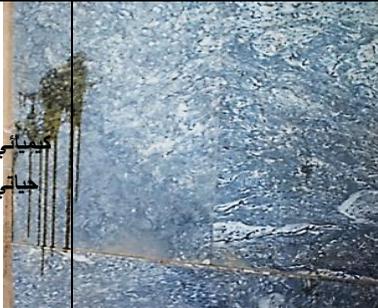
<p>تدخلات بشرية بقصد أو بدون قصد تؤدي الى ترسب أو أساخ على أسطح مواد البناء الاثرية</p>	<p>Soiling due to anthropogenic impact</p> <p>" الطمس يتدخل الانسان"</p>	<p>Soiling</p> <p>"طمس المعالم"</p>	<p>مجموعة -2 التجوية بالتلون/ ترسيب</p>	<p>حيثي -حيثي</p>

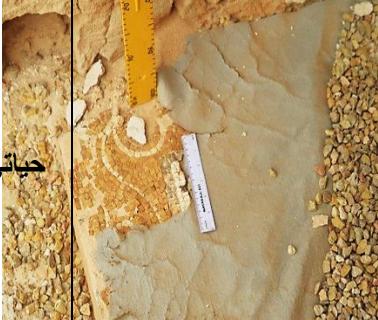
34
<p>تدخلات بشرية بقصد أو بدون قصد تؤدي الى ترسب أو أساخ على أسطح مواد البناء الاثرية</p>	<p>Soiling due to anthropogenic impact</p> <p>" الطمس يتدخل الانسان"</p>	<p>Soiling</p> <p>"طمس المعالم"</p>	<p>مجموعة -2 التجوية بالتلون/ ترسيب</p>	<p>حيثي</p>

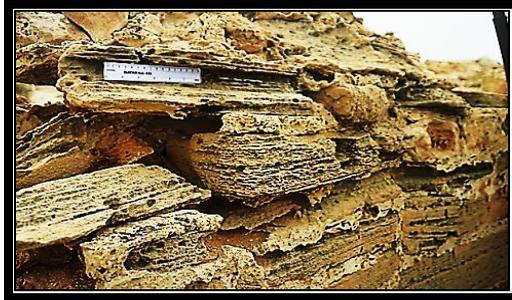
شكل (5): يوضح جانب من صخور الكالكارينيت (Calcarenite) الكربونائيتية التركيب التابعة لتكوين قرقارش الرباعي العمر الجيولوجي والمستخدم في جدران وأعمدة الفيلا الأثرية. لاحظ التراكيب الرسوبية والمتمثلة في التصفح المستوي (planar cross-bedding).

هي أحد أنواع الصخور الرسوبية الكربونائيتية ذات الأصل البحري الرباعي العمر (Quaternary Age) والتي تتبع صخور تكوين قرقارش، والناتجة عن تجمع الأصداف البحرية المختلطة بالرمال بنسب متفاوتة، وتتكشف على طول الشريط الساحلي لليبياء، حيث تختلف في سمكها ودرجات تماسكها ومكوناتها الكيميائية من موقع لآخر، ونظراً لوجودها على هيئة طبقات متقاطعة وهشة فهي تستخدم على نطاق واسع في إنتاج قوالب البناء الحجرية، وتستخدم كذلك كمصدر لرمال البناء، وتعد هذه الصخور المكون الأساسي لجميع جدران الفيلا الأثرية وكذلك الأعمدة وقواعدها المنتشرة بساحات وممرات الفيلا، والسبب في ذلك شيوع وقرب محاجر هذا النوع من الصخور الشاطئية الانتشار من الفيلا الأثرية، فضلاً عن سهولة قطعها لغرض البناء والتشييد، شكل (5).

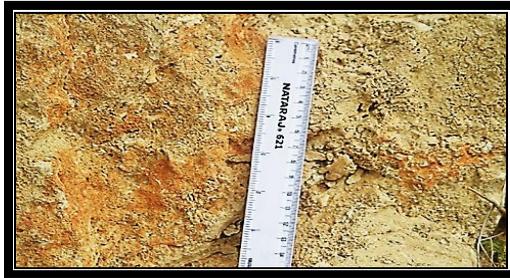
شكل (7): يوضح قطع لأحجار الدولومايت بالمبنى الأثري لفيلا سيلين والتي تتبع تكوين سيدي الصيد (عضو عين طبي) المترسبة في الكريتاسي العلوي. لاحظ تأثير فعل التجوية بواسطة المستعمرات الحيوية على السطح الخارجي للصخر.

تبعد عن موقع الفيلا الأثرية ببضع الكيلومترات في الاتجاه الجنوبي، والجنوب الشرقي والجنوب الغربي وهي تتبع تكوين سيدي الصيد (عضو عين طبي) التي تتبع الكريتاسي العلوي (Upper Cretaceous)، شكل (6). لوحظ قلة استخدام هذا النوع من الصخور في بناء الفيلا الأثرية، حيث تم ملاحظة بعض القطع من هذه الأحجار في أماكن ومحدودة ومختلفة، حيث استخدمت في بعض تيجان الأعمدة، شكل (7).

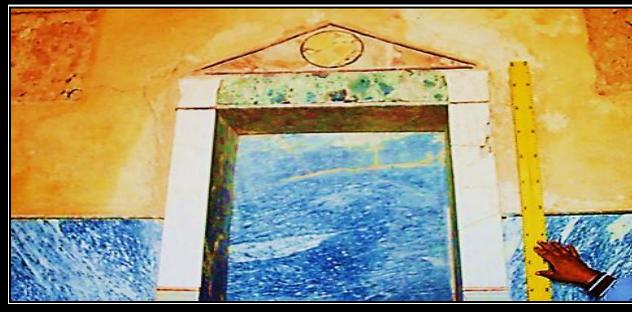
شكل (9): يوضح بعض الجوانب لاستخدامات الرخام بالفيللا الأثرية بسيلين.

هو صخور متحولة غير متورقة ذات المعدن الواحد وتتكون أساساً من معدن الكالسايت وأحياناً الدولومايت، ويتكون في الطبيعة عند تعرض الأحجار الجيرية والدولومايتية إلى عمليات التحول بواسطة درجات الحرارة العالية والضغط، وتتشابه صخور الرخام مع أحجار الجير في قلة الصلابة نوعاً ما وخاصة تحت تأثير التجوية الكيميائية وتتميز بتفاعلها مع حمض الهيدروكلوريك، تم ملاحظة أن صخور الرخام تقع في المرتبة الثانية من حيث شيوع استخداماتها بمبنى الفيلا وقد تم ملاحظتها في بعض تيجان الأعمدة، وبعض الجدران بداخل حمامات الفيلا ولاسيما بعض الأرضيات وجدران الغرف، شكل (9). يرجح أن تكون مصادر الرخام الذي استخدم في هذا المبنى قد تم توريدها من خارج ليبيا.

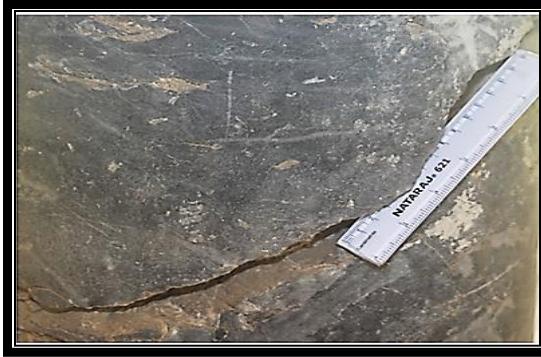
شكل (10): يوضح قطع من أحجار الأردواز المتحول والذي استخدم في بعض أرضيات المبنى الأثري للفيللا. يرجح أن يكون مصدر هذه الصخور قد تم توريدها من خارج ليبيا. لاحظ خاصية التصفح لهذا النوع من الصخور.

وهي صخور متحولة أيضا تتكون في الطبيعة عند تعرض الصخور الطينية لعوامل التحول، وعادة ما تتميز بالتصفح وبالتالي فهي متورقة، الأمر الذي يجعلها لا تقاوم عوامل التجوية بشكل كبير حيث إنها تنفصل وتتشقق تحت هذه الظروف، وهذا النوع من الصخور يلاحظ عدم انتشاره بكثرة داخل مبنى الفيلا، إذ عثر على بعض القطع من هذه الصخور في شكل أرضيات لبعض الأماكن فقط، شكل (10).

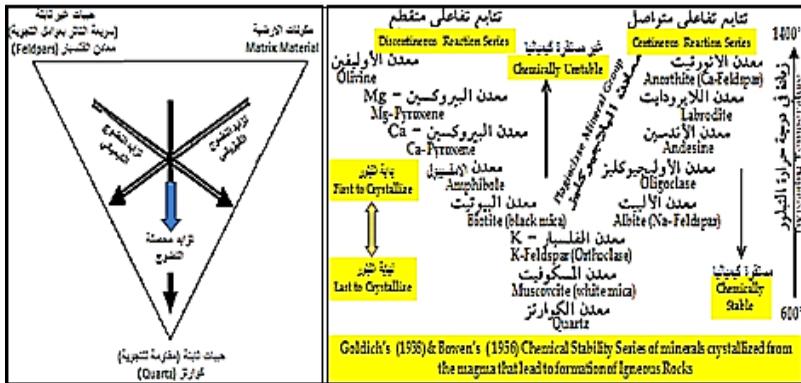
شكل (11) يوضح مدى مقاومة المعادن السيليكاتية المكونة للصخور لعوامل التجوية الكيميائية (Goldich, 1938 و Bowen, 1956)، كما يوضح علاقة الحبيبات المعدنية المكونة للرواسب من حيث مقاومتها للتجوية مع اختلاف درجة النضوج الفيزيائي والكيميائي لها (Selley, 1976).

الأرضية. فقد أستنتج "كولدش" (Goldich, 1938) أن هناك معادن شديدة التأثر بعوامل التجوية، وبالتالي تكون مقاومتها ضعيفة تجاه هذه العوامل كما هو الحال في معادن الفلسبار الغنية بالكالسيوم "Calcium-rich Feldspar"، كما لاحظ بالمقابل أن هناك مجموعة معادن أخرى قليلة التأثر بعوامل التجوية، فتصبح مقاومتها بالتالي لهذه العوامل عالية كما هي الحال في معادن الكوارتز "Quartz" والمسكوفيت "Muscovite".

وقد ربط العالم "سيللي" (Selley, 1976) ما بين احتواء الصخر لإحدى هاتين المجموعتين من المعادن (شديدة وقليلة التأثر بعوامل التجوية)، و درجة نضوجه المعدني، فوجد أنه عند احتواء الصخر للمعادن الأكثر مقاومة لعوامل التجوية بصفة شائعة فيطلق حينئذ على تلك الرواسب "بالناضجة" "mature" وأما الأخرى الأقل مقاومة فتسمى بالرواسب "غير الناضجة" "Immature"، شكل (11). وكنتيجة لهذا يمكن القول أن الرواسب الغنية بمعادن الكوارتز تكون مستقرة وناضجة والعكس عند ما تكون معظم الرواسب متكونة من الطين أو الفلسبار. لوحظ أن معظم نواتج التجوية الكيميائية لأهم المعادن السيليكاتية المكونة للصخور عبارة معادن طينية فيما عدا معدن الكوارتز، جدول (3).

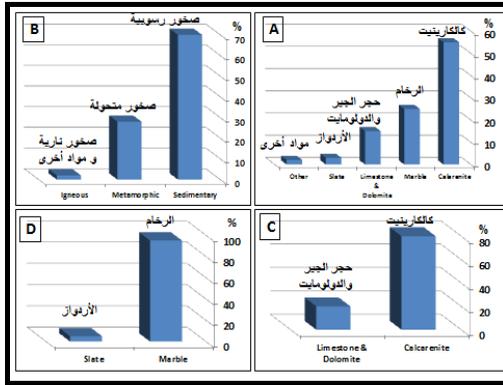
شكل (12) A: يوضح النسبة التقريبية لشيوع استعمال الأنواع المختلفة من الصخور في بناء فيلا سيلين، B: يوضح النسبة التقريبية لشيوع استعمال الأنواع الثلاثة من الصخور (الرسوبية والمتحولة والنارية)، C: يوضح النسبة التقريبية لشيوع استعمال أنواع الصخور الرسوبية الكالكارينيتية في بناء فيلا سيلين، D: يوضح النسبة التقريبية لشيوع استعمال أنواع الصخور المتحولة في بناء فيلا سيلين.

وعلى هذا الأساس يمكن معرفة المسامية السائدة حسب نوع الصخور الشائعة الاستخدام بمباني فيلا سيلين الأثرية وبالتالي توقع خطورة عامل التلف على هذا المبنى. ومن خلال هذه الدراسة يمكن القول أن الصخور الرسوبية الجيرية الفتاتية والمتمثلة في صخور الكالكارينيت "Calcarenite" تحتل المرتبة الأولى وتشكل أكبر نسبة في تشييد مبنى الفيلا، وتأتي بعدها صخور الرخام "Marble" التابعة للصخور المتحولة الغير متورقة، والتي تحتل المرتبة الثانية، ثم صخور الدولومايت "Dolomite" والتابعة للصخور الرسوبية الجيرية المتبلورة والتي تحتل المرتبة الثالثة وأخيراً صخور الأردواز "Slate" والتابعة للصخور المتحولة المتورقة، شكل (A12).

كما انه يمكن القول بأن أحجار البناء الداخلة في بناء فيلا سيلين الأثرية تتضمن في المرتبة الأولى صخور رسوبية، تليها في المرتبة الثانية صخور متحولة وفي المرتبة الثالثة صخور نارية وغيرها ولكن يجب التذكير بأن أحجار البناء من أصل ناري لم يتم ملاحظته حالياً، رغم أن الكثير من الأعمدة التي شيدت بمدينة لبدة الأثرية هي في الأصل من الصخور النارية وخاصة الجرانيت "Granite"، شكل (B12). أما غير ذلك من أنواع

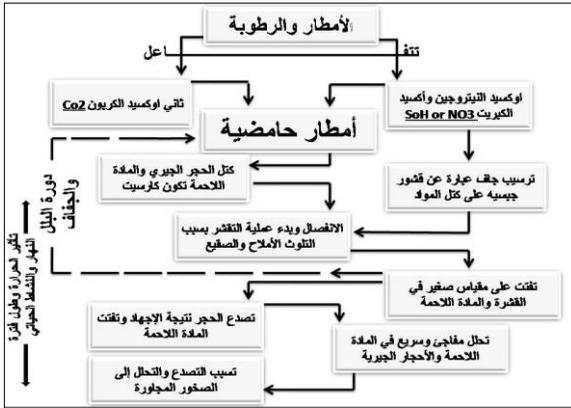
شكل (16) يوضح تصور لمراحل التلف بالمبنى الأثري لفيلا سيلين والمطابق لما تم اقتراحه بمدينة صبراته الأثرية طيلة أشهر السنة والتي تتعرض لها مواد بناء نتيجة تأثير الأمطار والرطوبة والتغير في درجة الحرارة.

هناك عوامل محفزة يمكن أن تؤدي إلى زيادة تأثير الرطوبة مثل النشاط الحياتي المتمثل في النباتات والطحالب والإشنيات، والذي بدوره يسرع من تأثير الرطوبة على المباني الأثرية، وربما للكسور أيضا تأثير مساعد لعامل الرطوبة الضار على المباني الأثرية. مما سبق يمكن وضع تصور لمراحل التلف للمبنى الأثري لفيلا سيلين والناتجة بتأثير العوامل المناخية والمتمثلة في الأمطار والرطوبة والاختلاف في درجة الحرارة، وهذا التصور مطابقا لما تم اقتراحه من قبل لمدينة صبراته الأثرية والتي تتشابه بوجه عام تقريبا في العوامل المناخية المذكورة (إسماعيل الفرجاني وآخرون، 2024) ، شكل (16).
